*República de Colombia*  
*Rama Judicial del Poder Público*  
*Tribunal Superior Distrito Judicial de Yopal*  
*Sala Única de Decisión*

PROCESO : RESPONSABILIDAD CIVIL EXTRA CONTRACTUAL.  
DEMANDANTES : PEDRO JAVIER RUÍZ ROJAS, PEDRO LUIS RUIZ, MYRIA ROJAS BOHÓRQUEZ, ANDREA PAOLA Y MIRIAM ROCÍO RUIZ ROJAS.  
DEMANDADOS : EDGAR TORRES BONILLA y ÁNGEL JAVIER GOYENECHÉ PÉREZ.  
RADICACIÓN : 85001310300120180021901.  
MAGISTRADA PONENTE : GLORIA ESPERANZA MALAVER DE BONILLA.

## **1. ASUNTO A DECIDIR:**

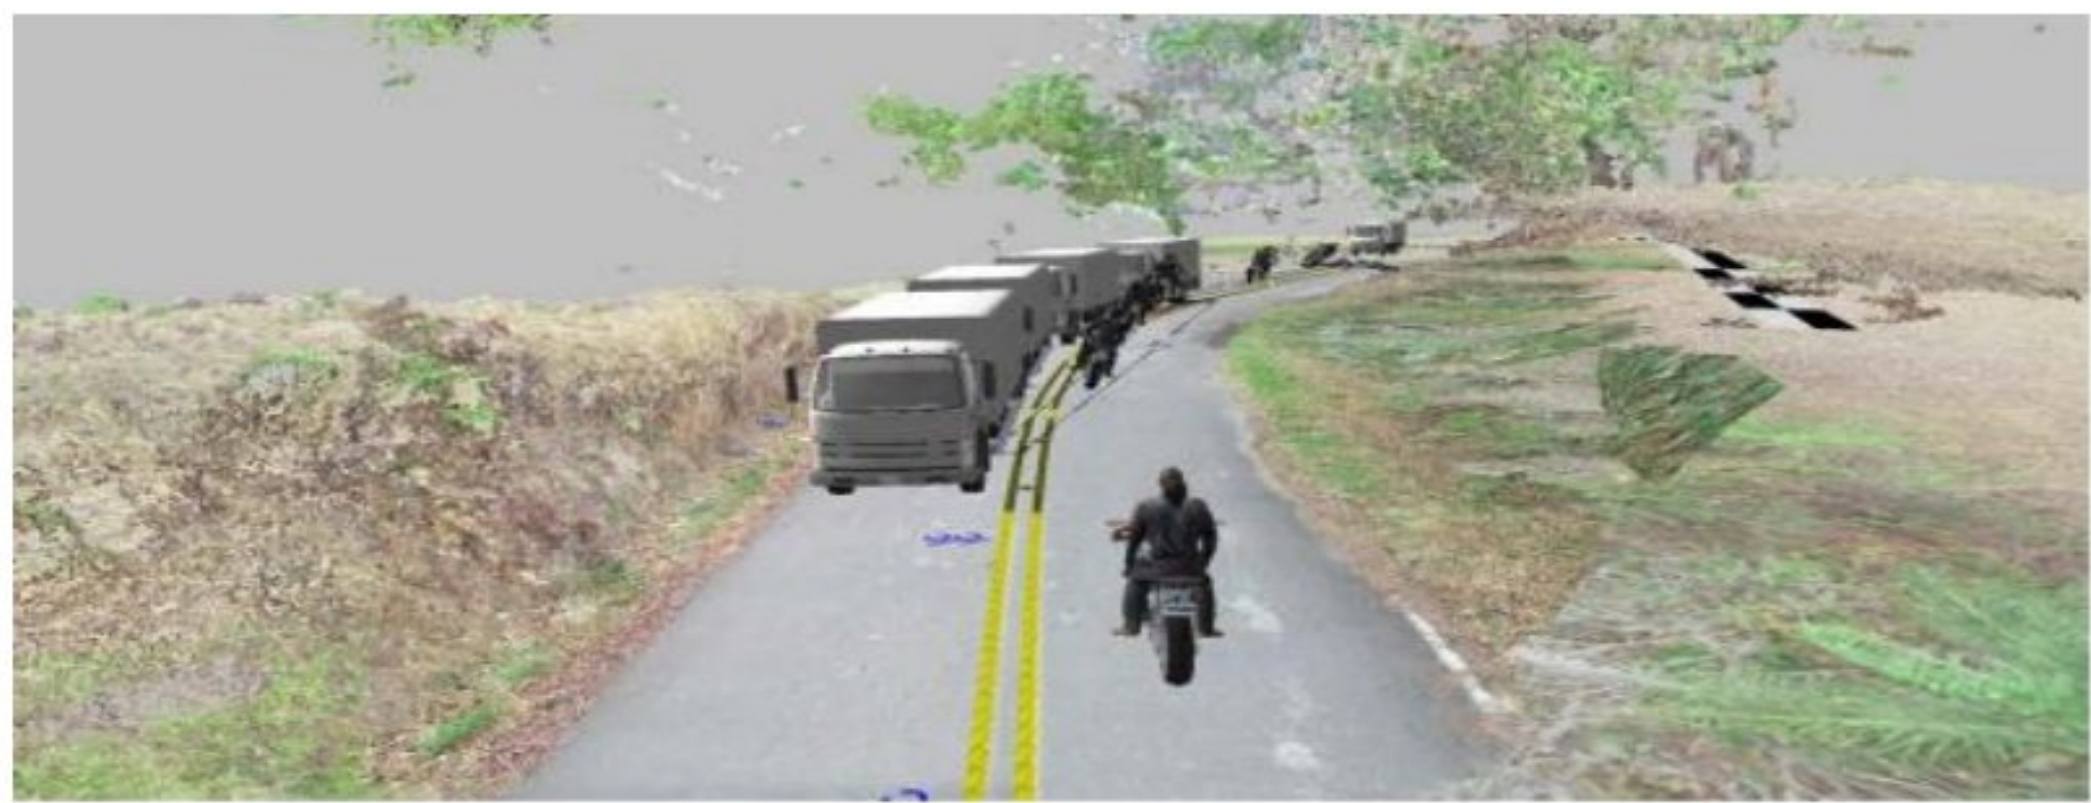
Figura 38. Reconstrucción dinámica del accidente, con vista hacia el suroriente, en el sentido de circulación del vehículo (1) motocicleta.

El dictamen concluye que el conductor de la motocicleta (vehículo 1) circulaba a una velocidad superior a la máxima permitida de 20 km/h, según la señal reglamentaria ubicada antes del área de impacto. Durante la maniobra en curva, el motociclista invadió el carril contrario, lo que constituyó la causa determinante del accidente. Además, el exceso de velocidad fue identificado como un factor contribuyente tanto en la ocurrencia como en la gravedad del siniestro.

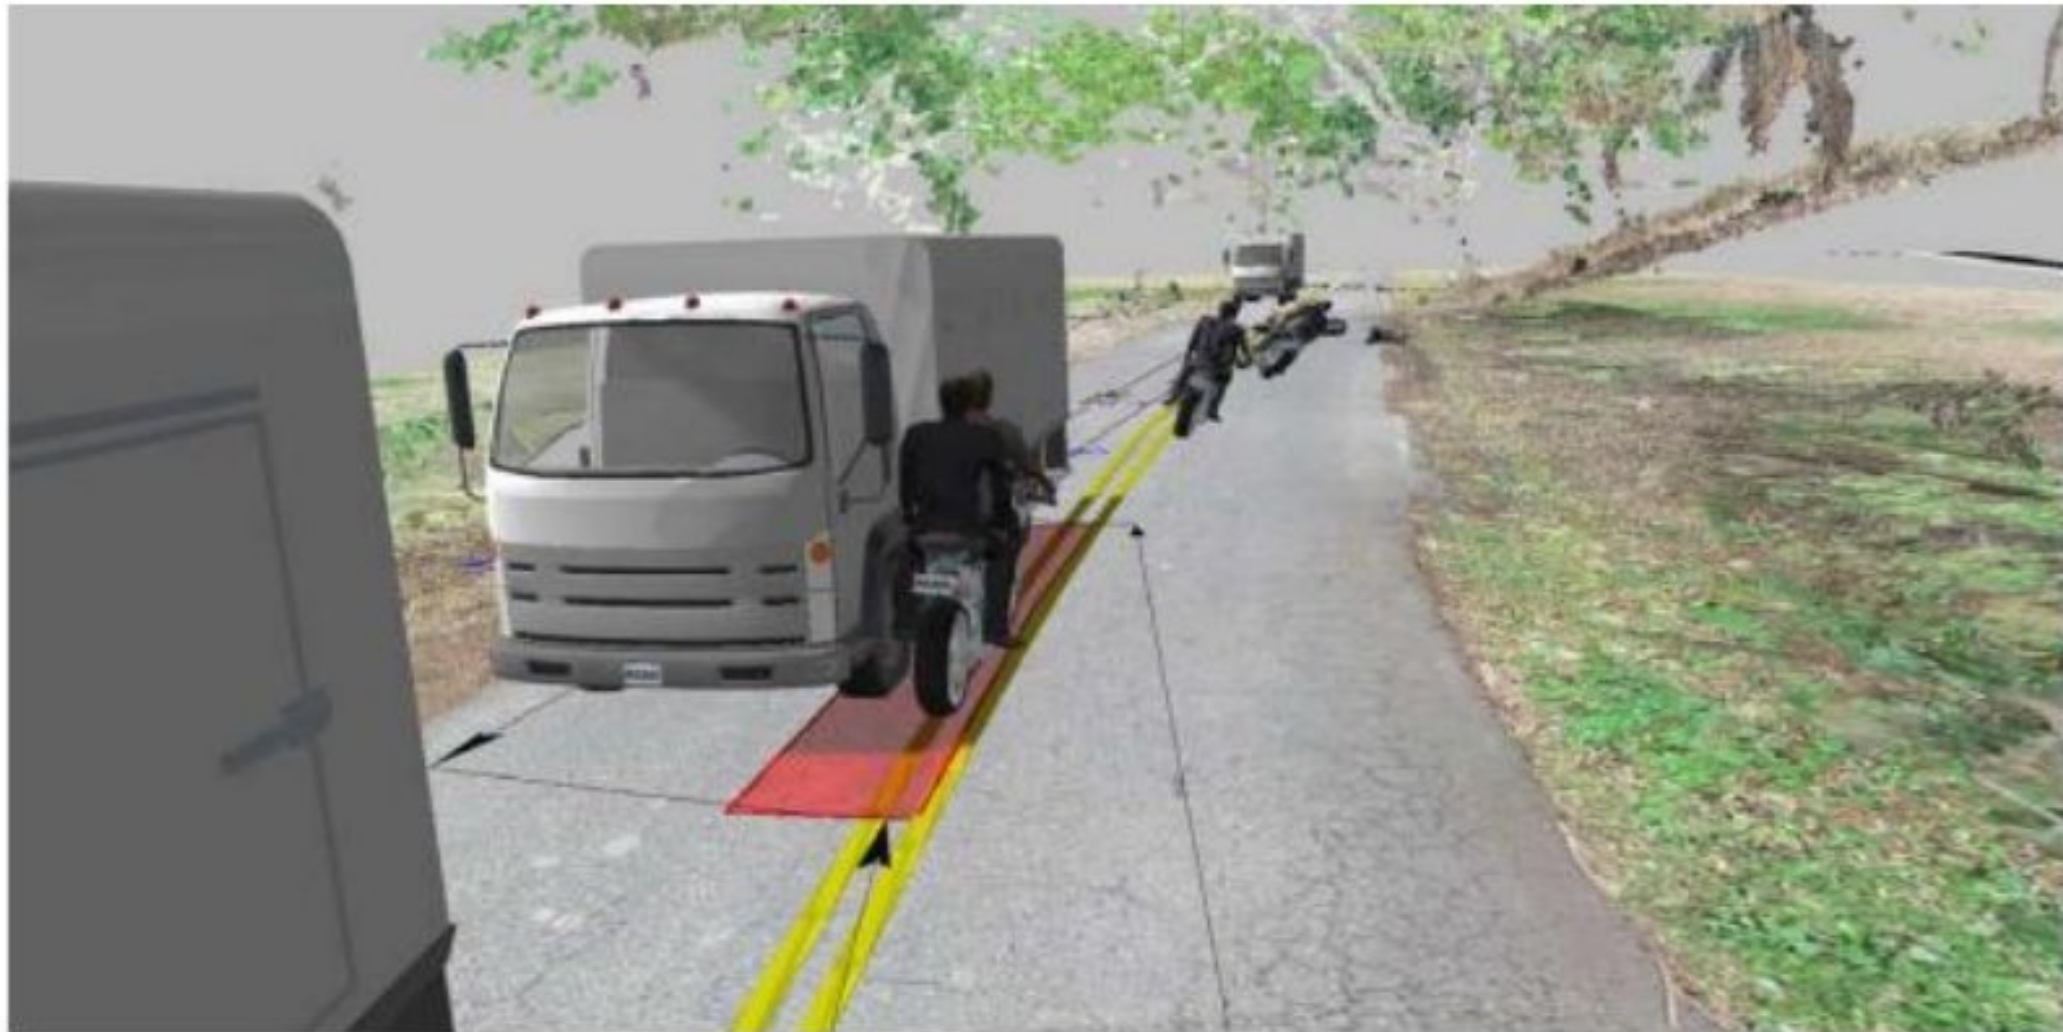
Figura 39. Reconstrucción posición de los vehículos durante el impacto entre el miembro superior izquierdo del conductor de la motocicleta y el vértice anterior izquierdo de la carrocería del camión.

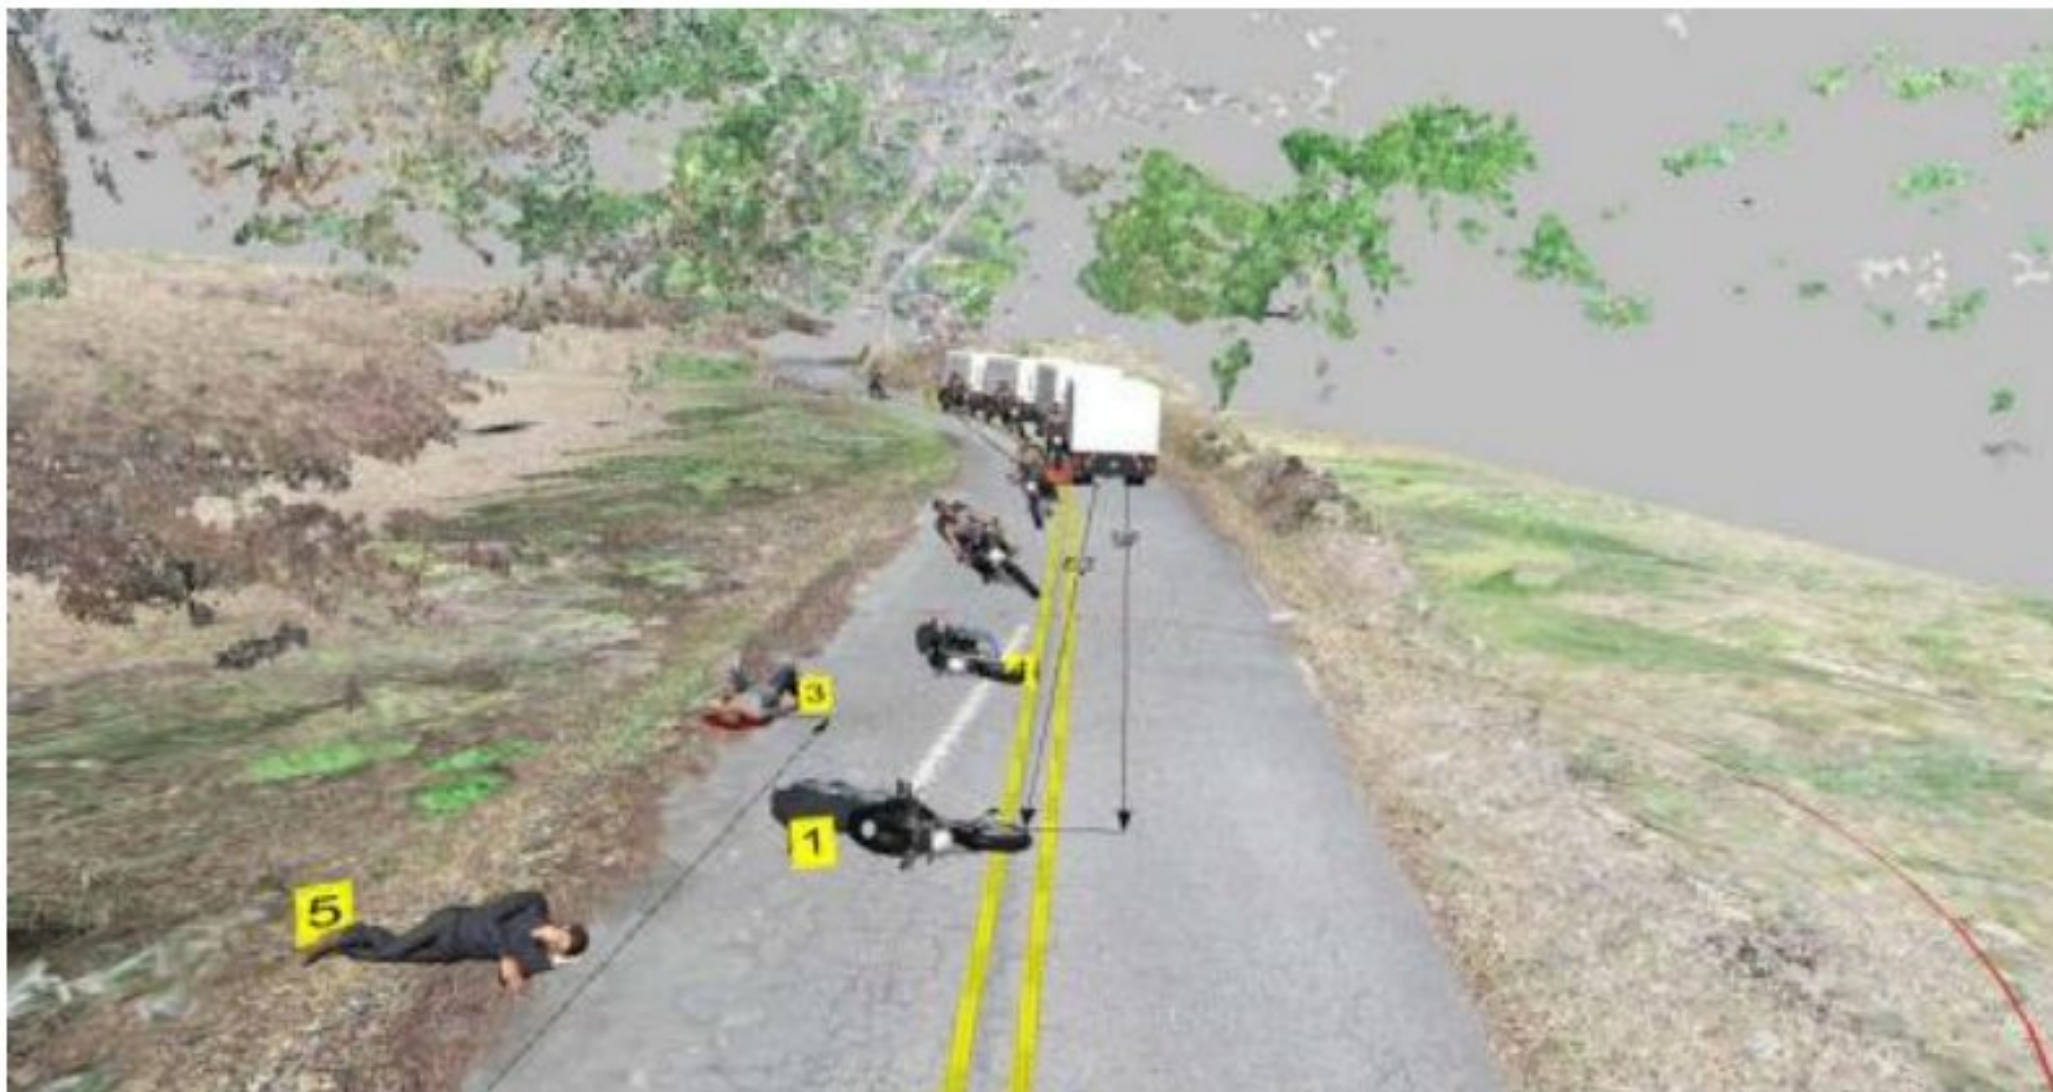
Figura 40. Reconstrucción dinámica del accidente y posición final de los diferentes elementos materia de prueba y evidencia física.

relacionadas en el informe teniendo en cuenta la posición final de la motocicleta y el camión, el lago hemático y huella de arrastre metálico con longitud de 7.20 metros, pudiendo establecer que el siniestro ocurrió por invasión de la motocicleta (1) en el carril por donde transitaba el camión (2) hacia Támara. Explicó por qué no es posible afirmar que fue el camión el que invadió el carril por donde transitaba la moto, destacando principalmente que de haber sido así *“la marcación de la huella arrastre metálico dejada por la moto sería aproximadamente en el tercio medio de su carril”*, en tanto lo registrado en el bosquejo del inspector de policía muestra que el inicio de la huella de arrastre metálico dejada por la moto inicia cerca a la doble línea continua; de esta manera la probabilidad que choque de los automotores dentro del carril por donde iba el camión se muestra como certera.
